DIAGNÓSTICO ESTRUCTURAL DE VIVIENDAS

Lima, marzo 2024

Recopilar, sistematizar y analizar la información vinculada a identificar los errores constructivos o problemas que presentan en las estructuras de la vivienda progresiva, para así, cuantificar la frecuencia que se presentan en cada tipología determinada en la zona de Tablada de Lurín y Elsa Carrera del distrito de Villa María del Triunfo.

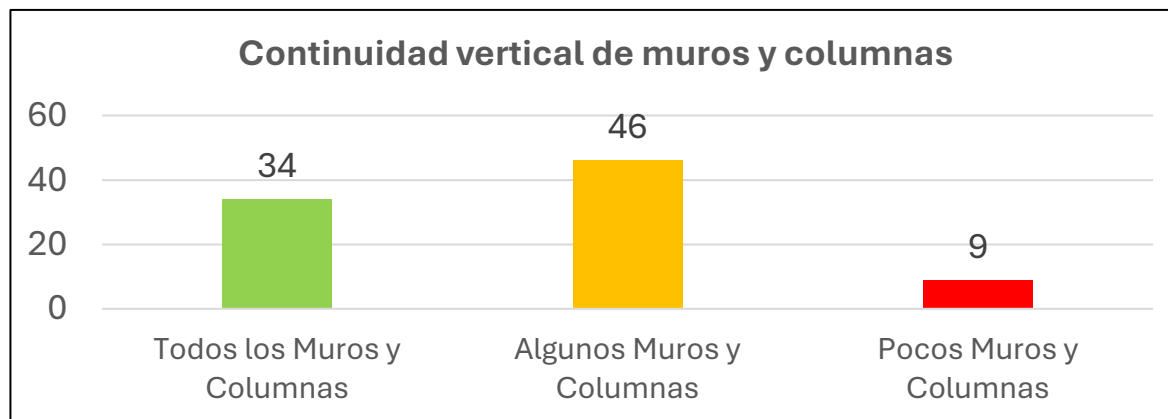
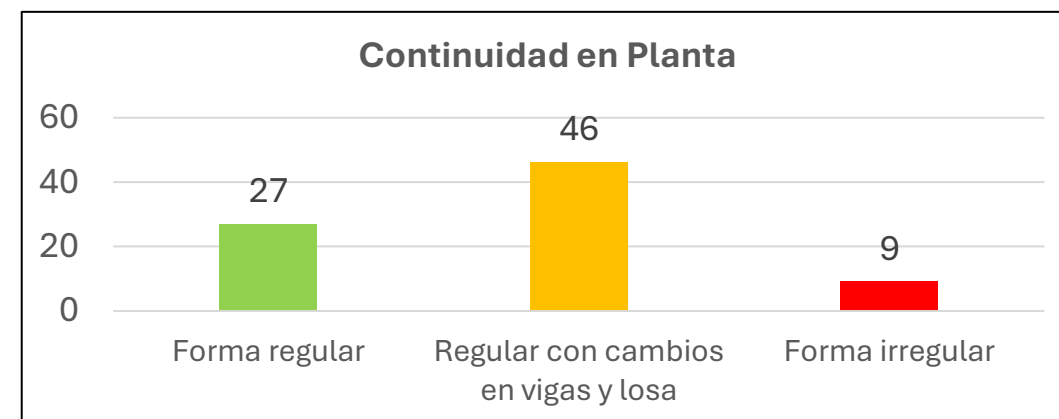
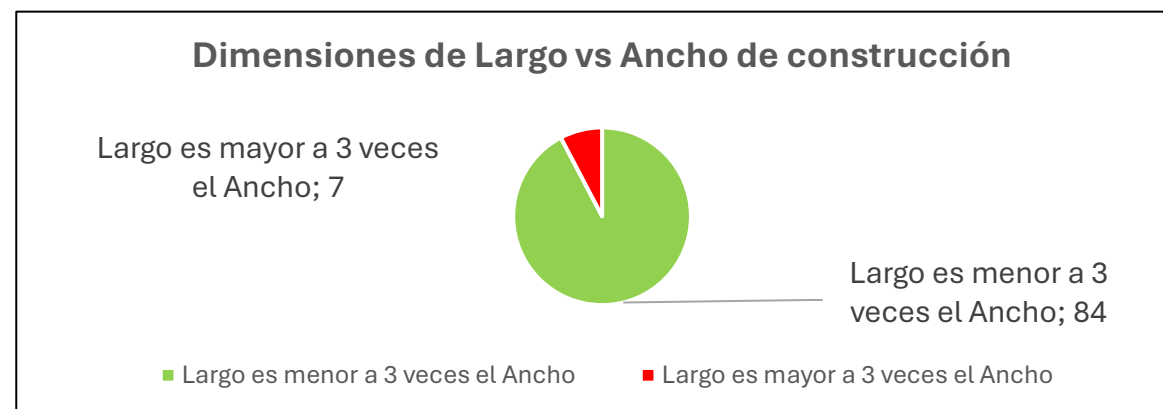
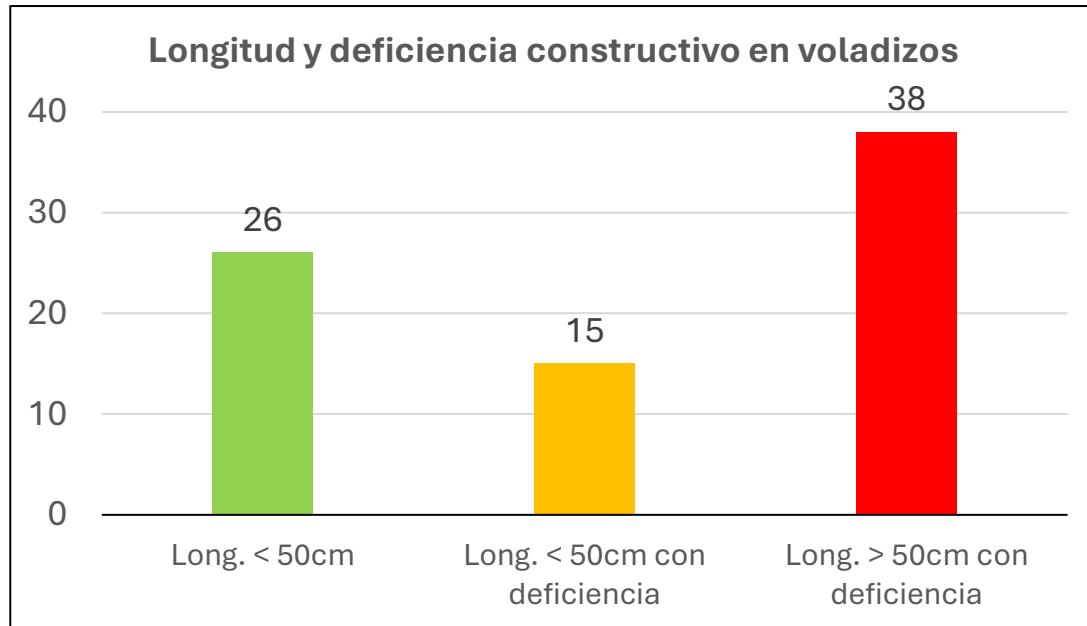
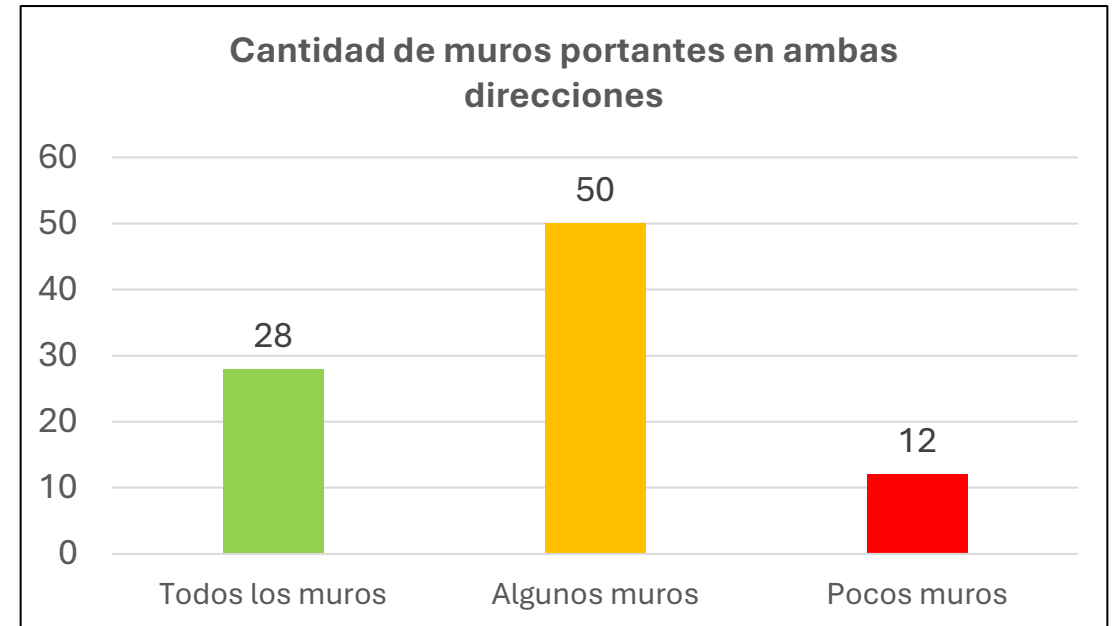
CÓDIGO	ERRORES CONSTRUCTIVOS Y PROBLEMAS O DAÑOS ENCONTRADOS EN EL LEVANTAMIENTO DE INFORMACIÓN	TIPOLOGÍA A LA QUE ES APLICABLE	CANTIDAD DE LA MUESTRA
ASPECTOS GEOMÉTRICOS DE LA VIVIENDA INTERVENIDA			
AG1	Viviendas con falta de continuidad en la construcción de muros portantes y columnas	1A, 1B, 1C, 2A, 2B, 2C, 3A, 3B	54
AG2	Viviendas con área construida en forma de irregular y cambios en la sección de sus vigas y losas aligerada.	1A, 1B, 1C, 2A, 2B	50
AG3	Viviendas con área construida con dimensiones inadecuadas, Largo mayor a 3 veces el Ancho y sin junta sísmica.	1A, 1B, 1C	2
AG4	Viviendas con presencia de voladizos con longitudes mayor, menor o igual a 50 cm con deficiencia constructiva.	1A, 1B, 1C, 2A, 2B, 2C	41
AG5	Viviendas con ausencia de muros portantes en el perímetro o en el interior de la vivienda.	1A, 1B, 1C, 2A, 2B, 2C	54

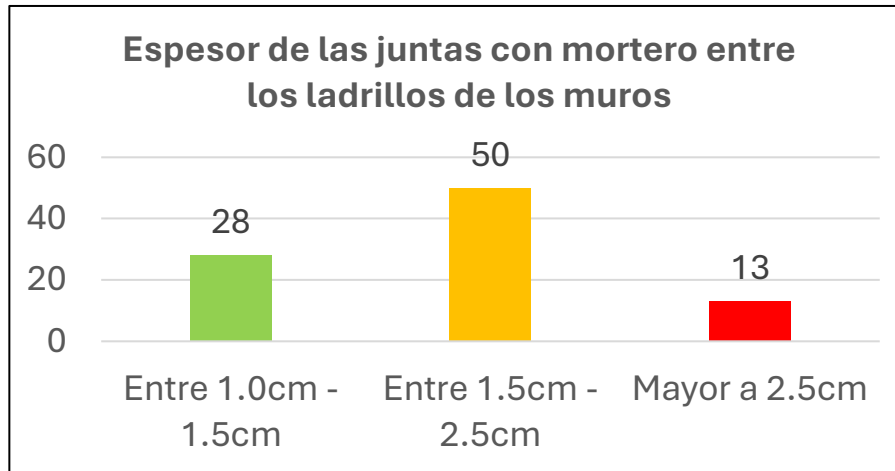
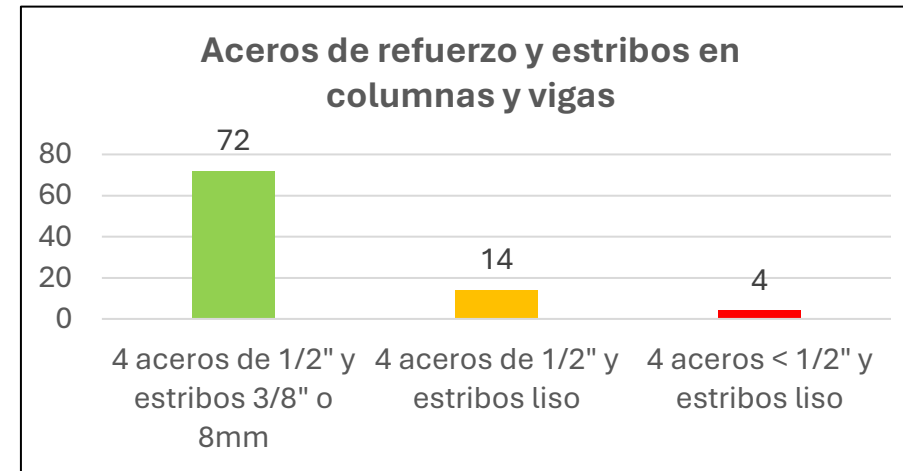
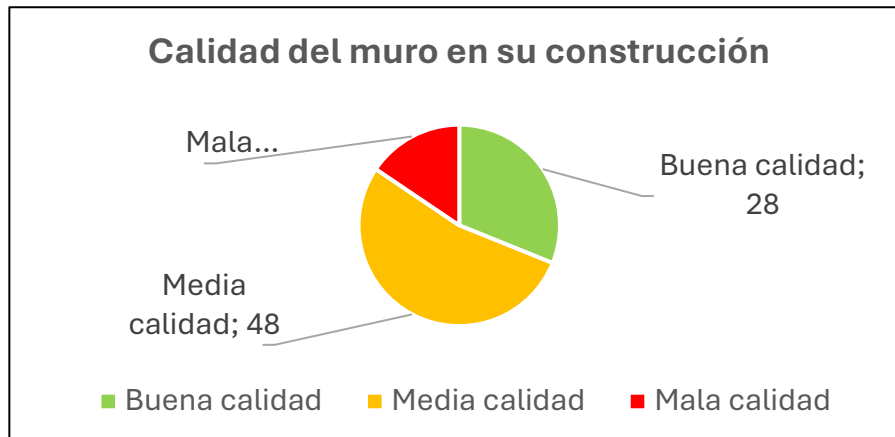
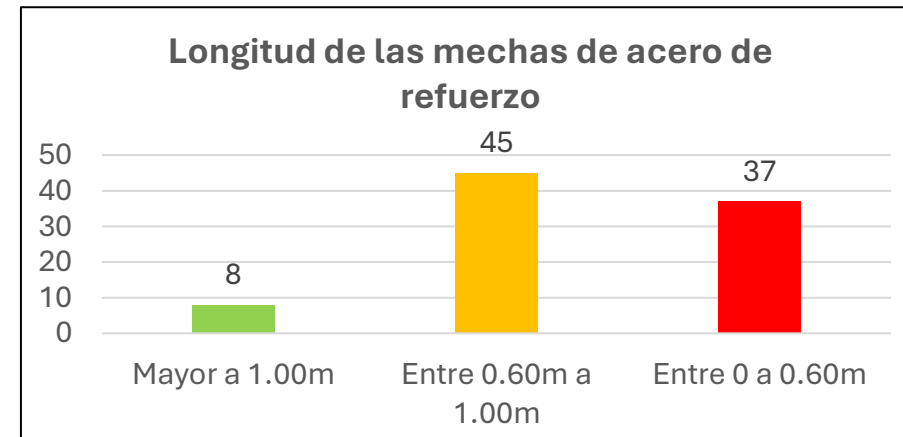
CÓDIGO	ERRORES CONSTRUCTIVOS Y PROBLEMAS O DAÑOS ENCONTRADOS EN EL LEVANTAMIENTO DE INFORMACIÓN	TIPOLOGÍA A LA QUE ES APLICABLE	CANTIDAD DE LA MUESTRA
ASPECTOS CONSTRUCTIVOS DE LA VIVIENDA INTERVENIDA			
AC1	Viviendas construidas con muros con juntas de mortero entre ladrillos con 2 cm en promedio.	1A, 1B, 1C, 2A, 2B, 2C	65
AC2	Viviendas construidas con muros con mala disposición, colocación traslapes de ladrillos, además, de estar dañados y rajados.	1A, 1B, 1C	21
AC3	Viviendas construidas con aceros en columnas y vigas con diámetro del acero de refuerzo corrugado menor a 1/2" y estribos de acero corrugado menor a 8mm y estribos lisos.	1A, 1B, 1C, 2A, 2B, 2C, 3A, 3B	20
AC4	Viviendas construidas con columnas cuyas mechas de aceros de refuerzo que sobresalen de la losa de techo tienen insuficiente longitud para empalmes por traslapes de columnas y se encuentran dobladas en 90°.	1A, 1B, 1C, 2A, 2B, 2C, 3A, 3B	80

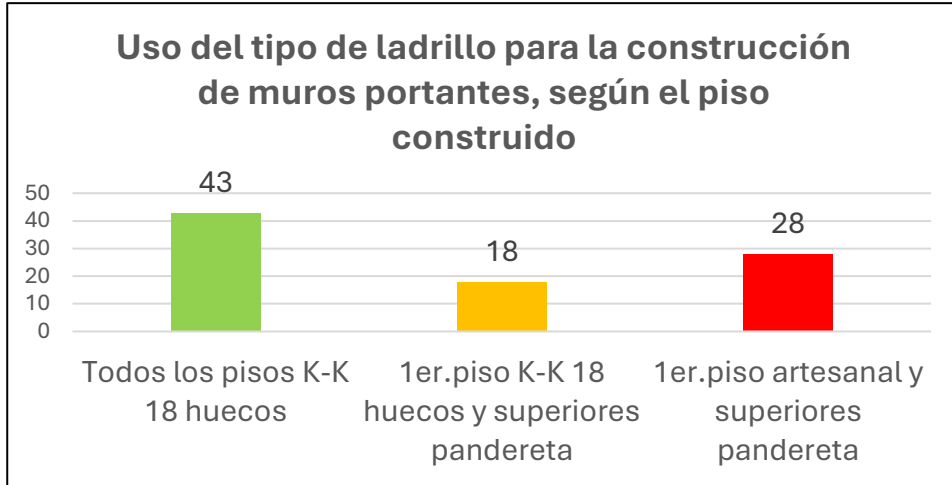
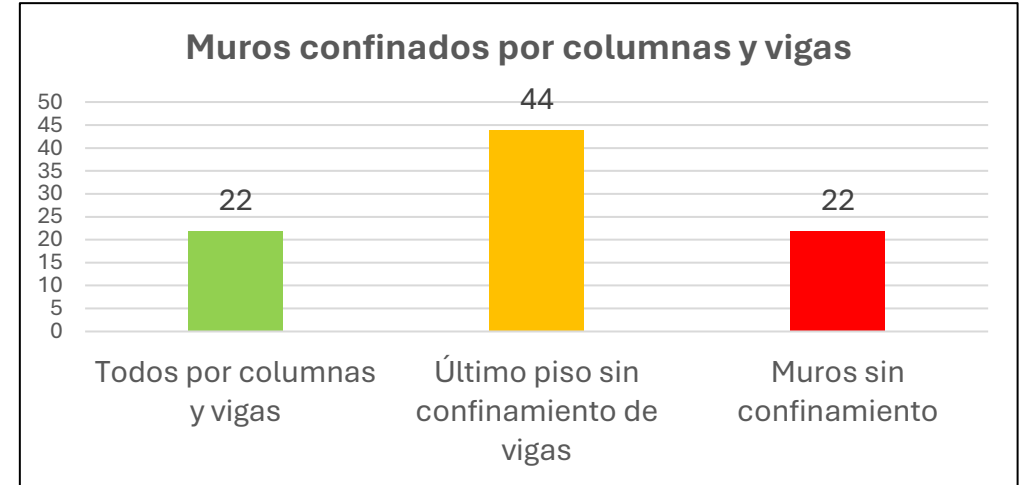
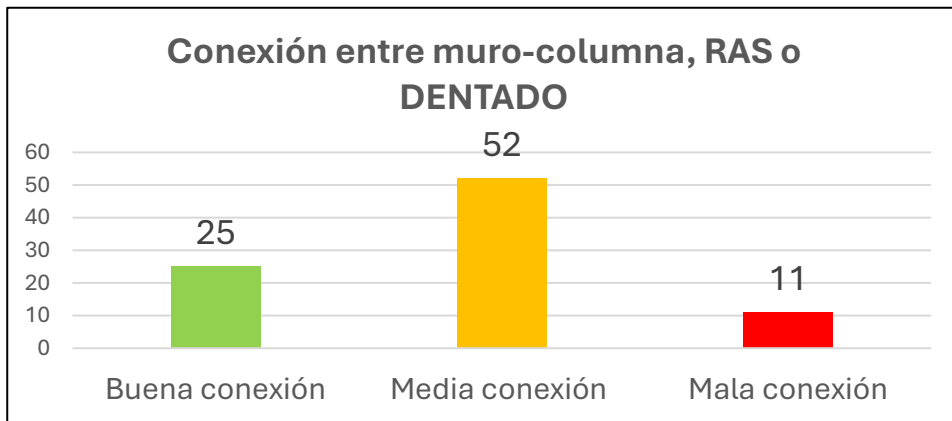
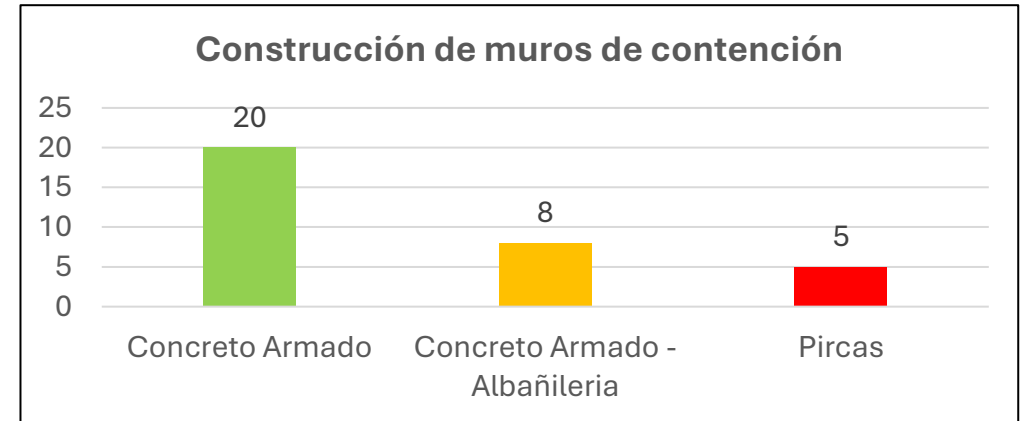
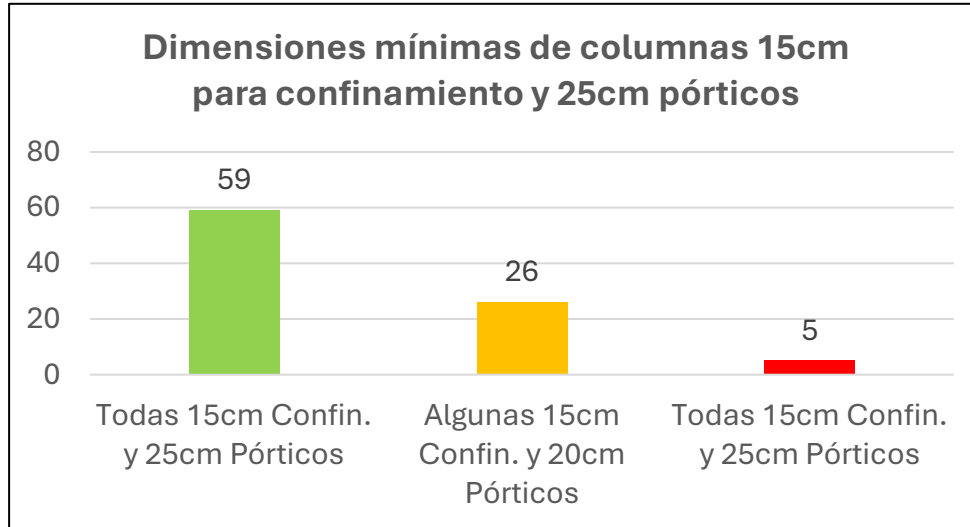
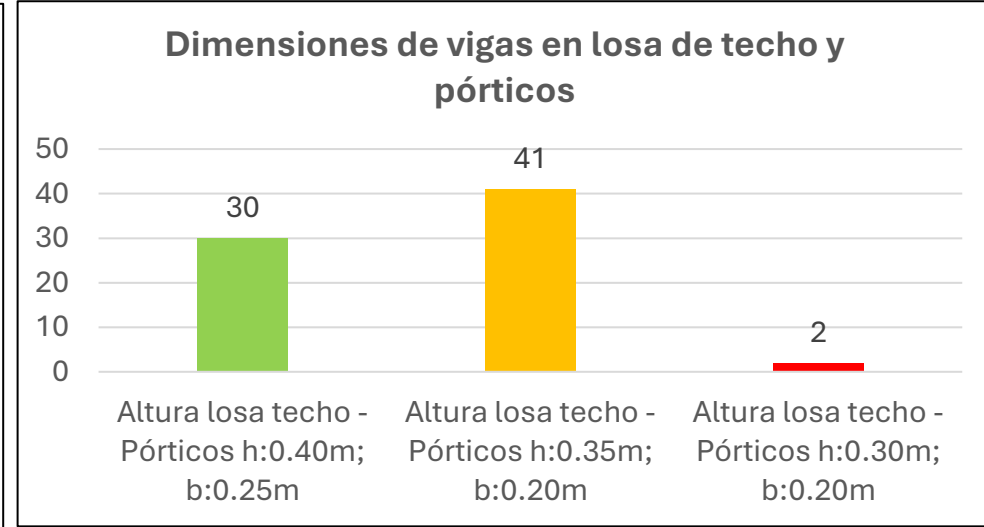
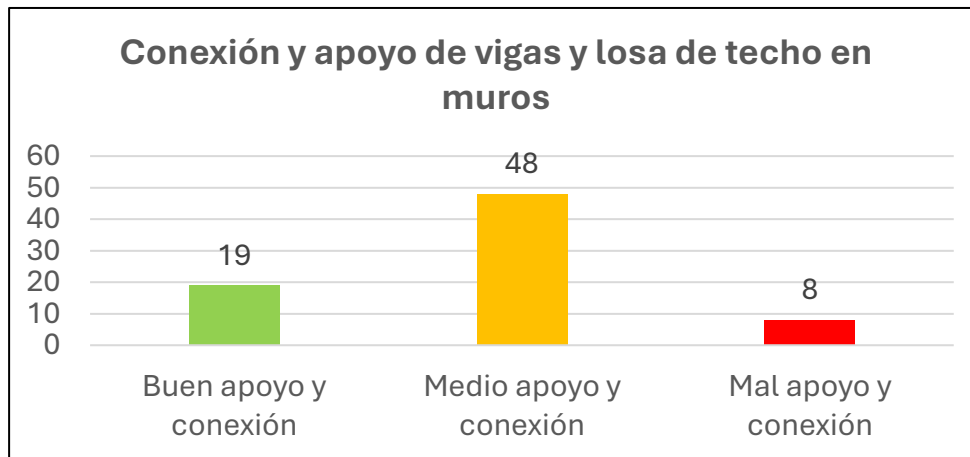
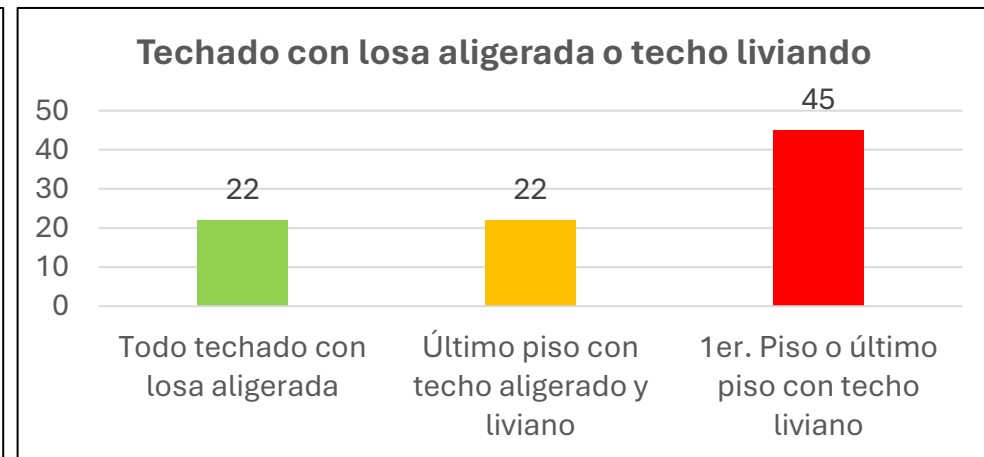
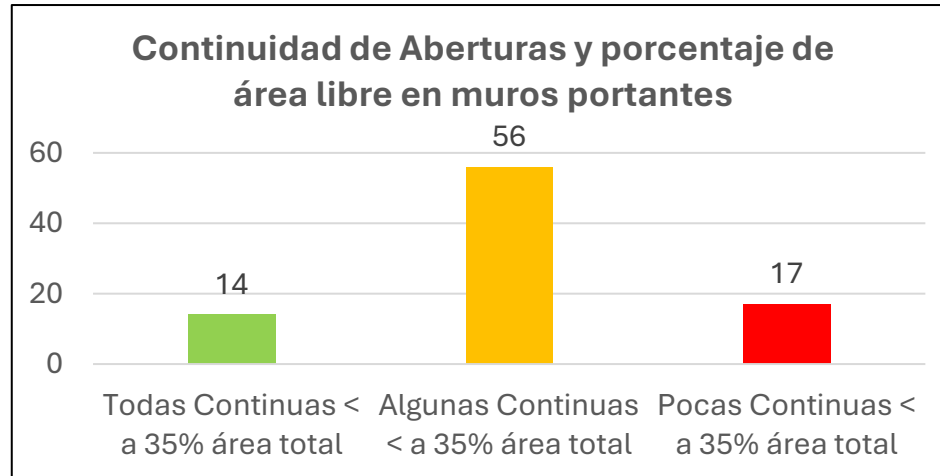
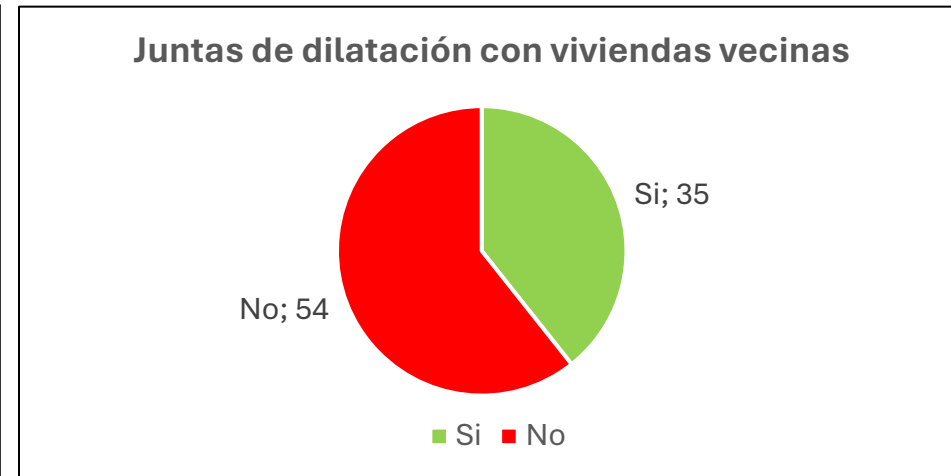
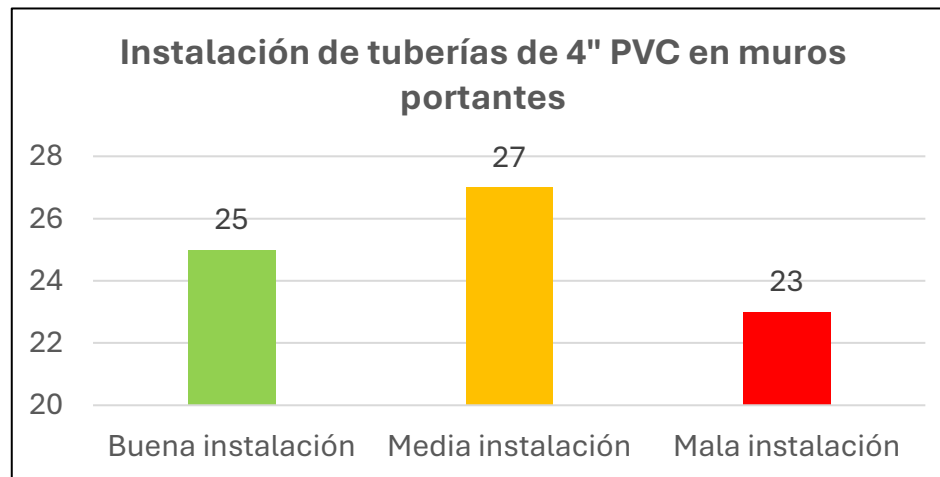
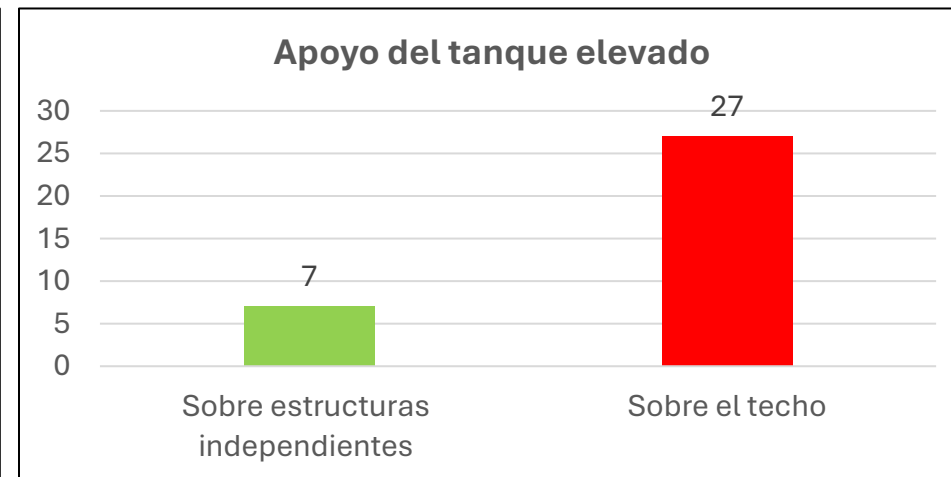
CÓDIGO	ERRORES CONSTRUCTIVOS Y PROBLEMAS O DAÑOS ENCONTRADOS EN EL LEVANTAMIENTO DE INFORMACIÓN	TIPOLOGÍA A LA QUE ES APLICABLE	CANTIDAD DE LA MUESTRA
ASPECTOS ESTRUCTURALES DE LA VIVIENDA INTERVENIDA			
AE2	Viviendas construidas con muros portantes con ladrillos pandereta a partir del segundo piso.	1A, 1B, 1C, 2A, 2B, 2C, 3A, 3B	41
AE3	Viviendas construidas con muros portantes con falta de confinamiento de columnas y vigas de confinamiento	1A, 1B, 1C, 2A, 2B, 2C	36
AE4	Viviendas construidas con conexiones inadecuadas, RAS o DENTADO, entre muro-columna en el sistema de albañilería confinada.	1A, 1B, 1C, 2A, 2B, 2C	56
AE5	Viviendas construidas con columnas de secciones inadecuadas en el sistema de albañilería confinada y sistema de pórticos.	1A, 1B, 1C, 2A, 2B, 2C	27
AE6	Viviendas construidas con vigas de secciones inadecuadas en el sistema de albañilería confinada y sistema de pórticos.	1A, 1B, 1C, 2A, 2B, 2C	37

AE7	Viviendas construidas con conexiones inadecuadas entre muro-viga y muro-losa de techo.	1A, 1B, 1C, 2A, 2B, 2C, 3A, 3B	53
AE8	Viviendas construidas con inadecuado proceso de instalación de techo liviano.	1A, 1B, 1C, 2A, 2B, 2C, 3A, 3B, 3C	66
AE9	Viviendas construidas con tamaño y falta de continuidad de aberturas en muros y losa de techo para la ventilación e iluminación natural y estabilidad estructural	1A, 1B, 1C, 2A, 2B, 2C	61
AE10	Viviendas construidas con ausencia de juntas de dilatación con las viviendas vecinas.	1A, 1B, 1C, 2A, 2B, 2C	42
AE11	Viviendas construidas con mala instalación de las tuberías de 4" de PVC, dividiendo al muro y cortan todo a la viga, así como, instalación dentro de las columnas.	1A, 1B, 1C, 2A, 2B, 2C, 3A, 3B, 3C	49
AE12	Viviendas construidas con una inadecuada instalación del tanque elevado sobre la losa de techo.	1A, 1B, 1C, 2A, 2B, 2C, 3A, 3B, 3C	27
AE13	Viviendas construidas con muros de contención hechas con pircas de piedras.	1A, 1B, 1C	12

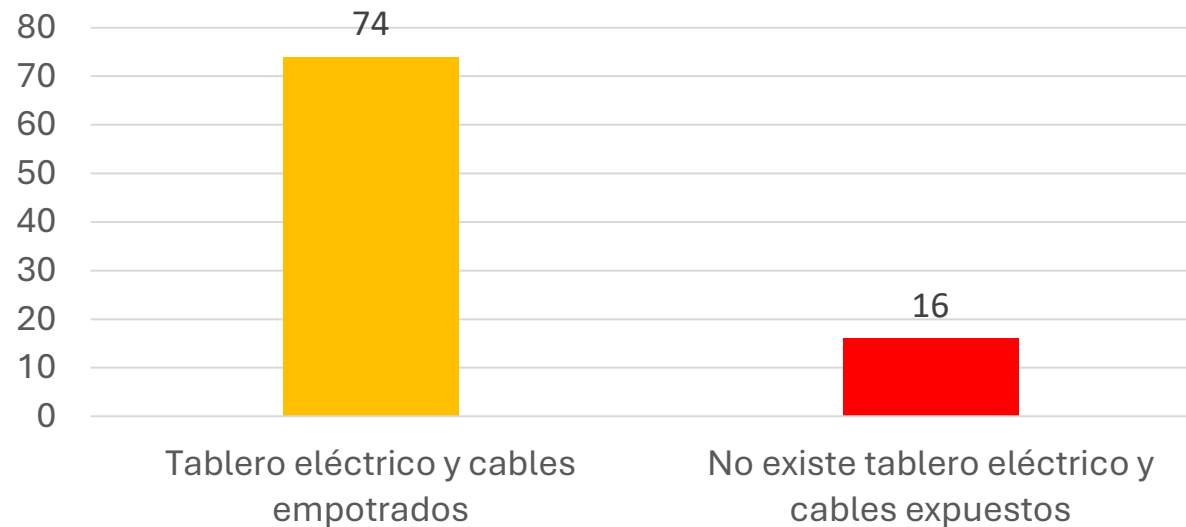
Instalaciones eléctricas en las viviendas

CÓDIGO	ERRORES CONSTRUCTIVOS Y PROBLEMAS O DAÑOS ENCONTRADOS EN EL LEVANTAMIENTO DE INFORMACIÓN	TIPOLOGÍA A LA QUE ES APLICABLE	CANTIDAD DE LA MUESTRA
INSTALACIONES ELÉCTRICAS DE LA VIVIENDA INTERVENIDA			
AE14	Viviendas construidas con inadecuadas instalaciones eléctricas, sobre todo en los tableros eléctricos y el uso del correcto cable eléctrico.	1A, 1B, 1C, 2A, 2B, 2C, 3A, 3B, 3C	17

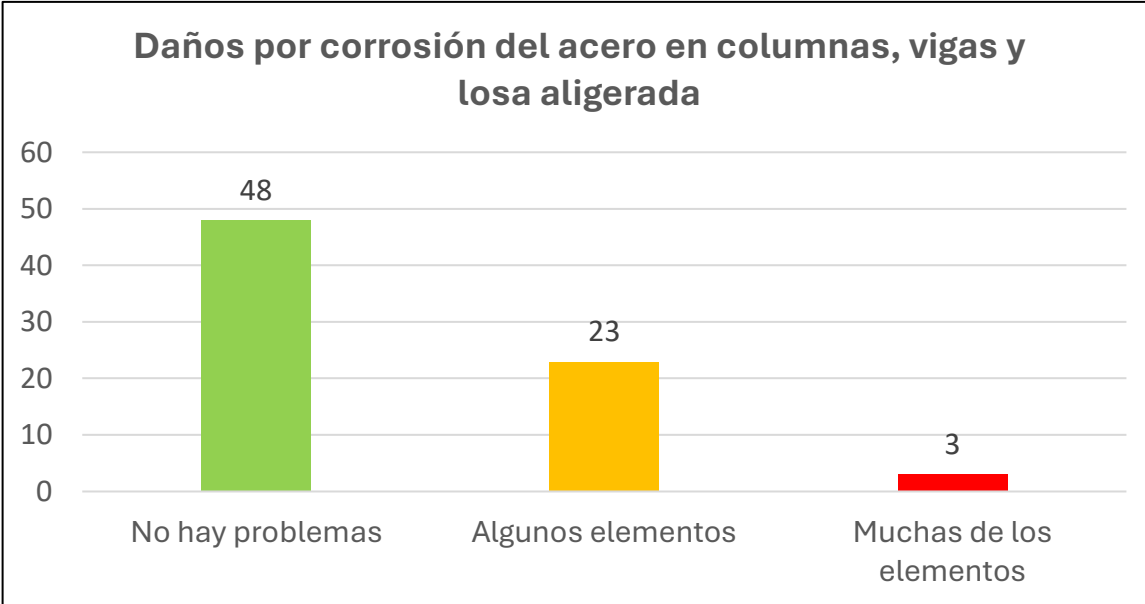
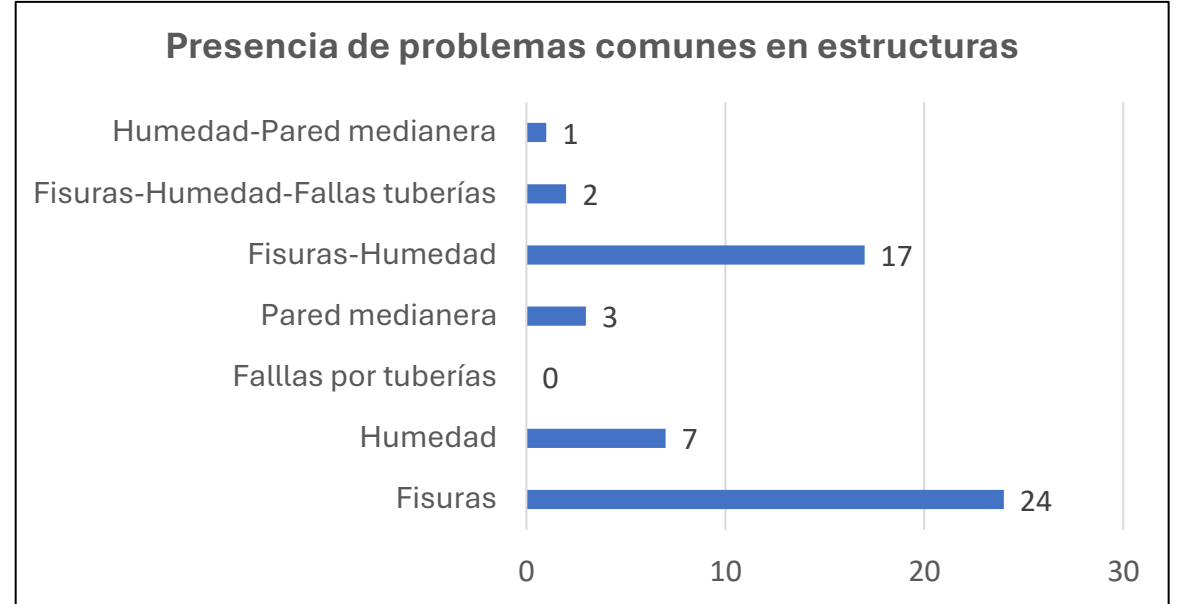
PROBLEMAS O DAÑOS EN LA ESTRUCTURA

CÓDIGO	ERRORES CONSTRUCTIVOS Y PROBLEMAS O DAÑOS ENCONTRADOS EN EL LEVANTAMIENTO DE INFORMACIÓN	TIPOLOGÍA A LA QUE ES APLICABLE	CANTIDAD DE LA MUESTRA
ASPECTOS PATOLÓGICOS EN LA VIVIENDA INTERVENIDA			
AP1	Viviendas con problemas y daños por desprendimiento del concreto en columnas, vigas y viguetas, producto de la corrosión del acero, además, de encontrar fisuras, grietas y humedades en los muros.	1A, 1B, 1C, 2A, 2B, 2C	73
